檢測編號：I0829214-1

1. 委託者：合鑫閥業有限公司
2. 樣品來源：合鑫閥業有限公司
3. 委託事項：殘留油脂分析
4. 被測試件名稱：

樣品編號	型號	尺寸	產品名稱
No.1	S22	1-1/2"	不銹鋼二件式球塞閥螺紋口 1000#
No.2	S25	3"	不銹鋼二件式禁油球塞閥 10K/150#
No.3	S54	4"	不銹鋼偏心禁油蝶閥 10K/150#

金屬工業研究發展中心  
METAL INDUSTRIES RESEARCH & DEVELOPMENT CENTRE

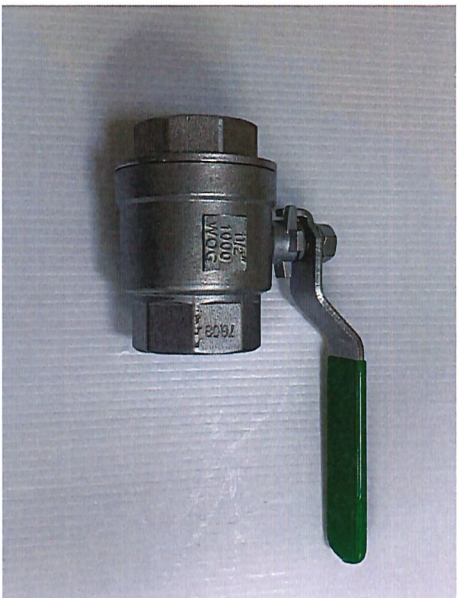
No.1 S22 1-1/2"

測試件照片

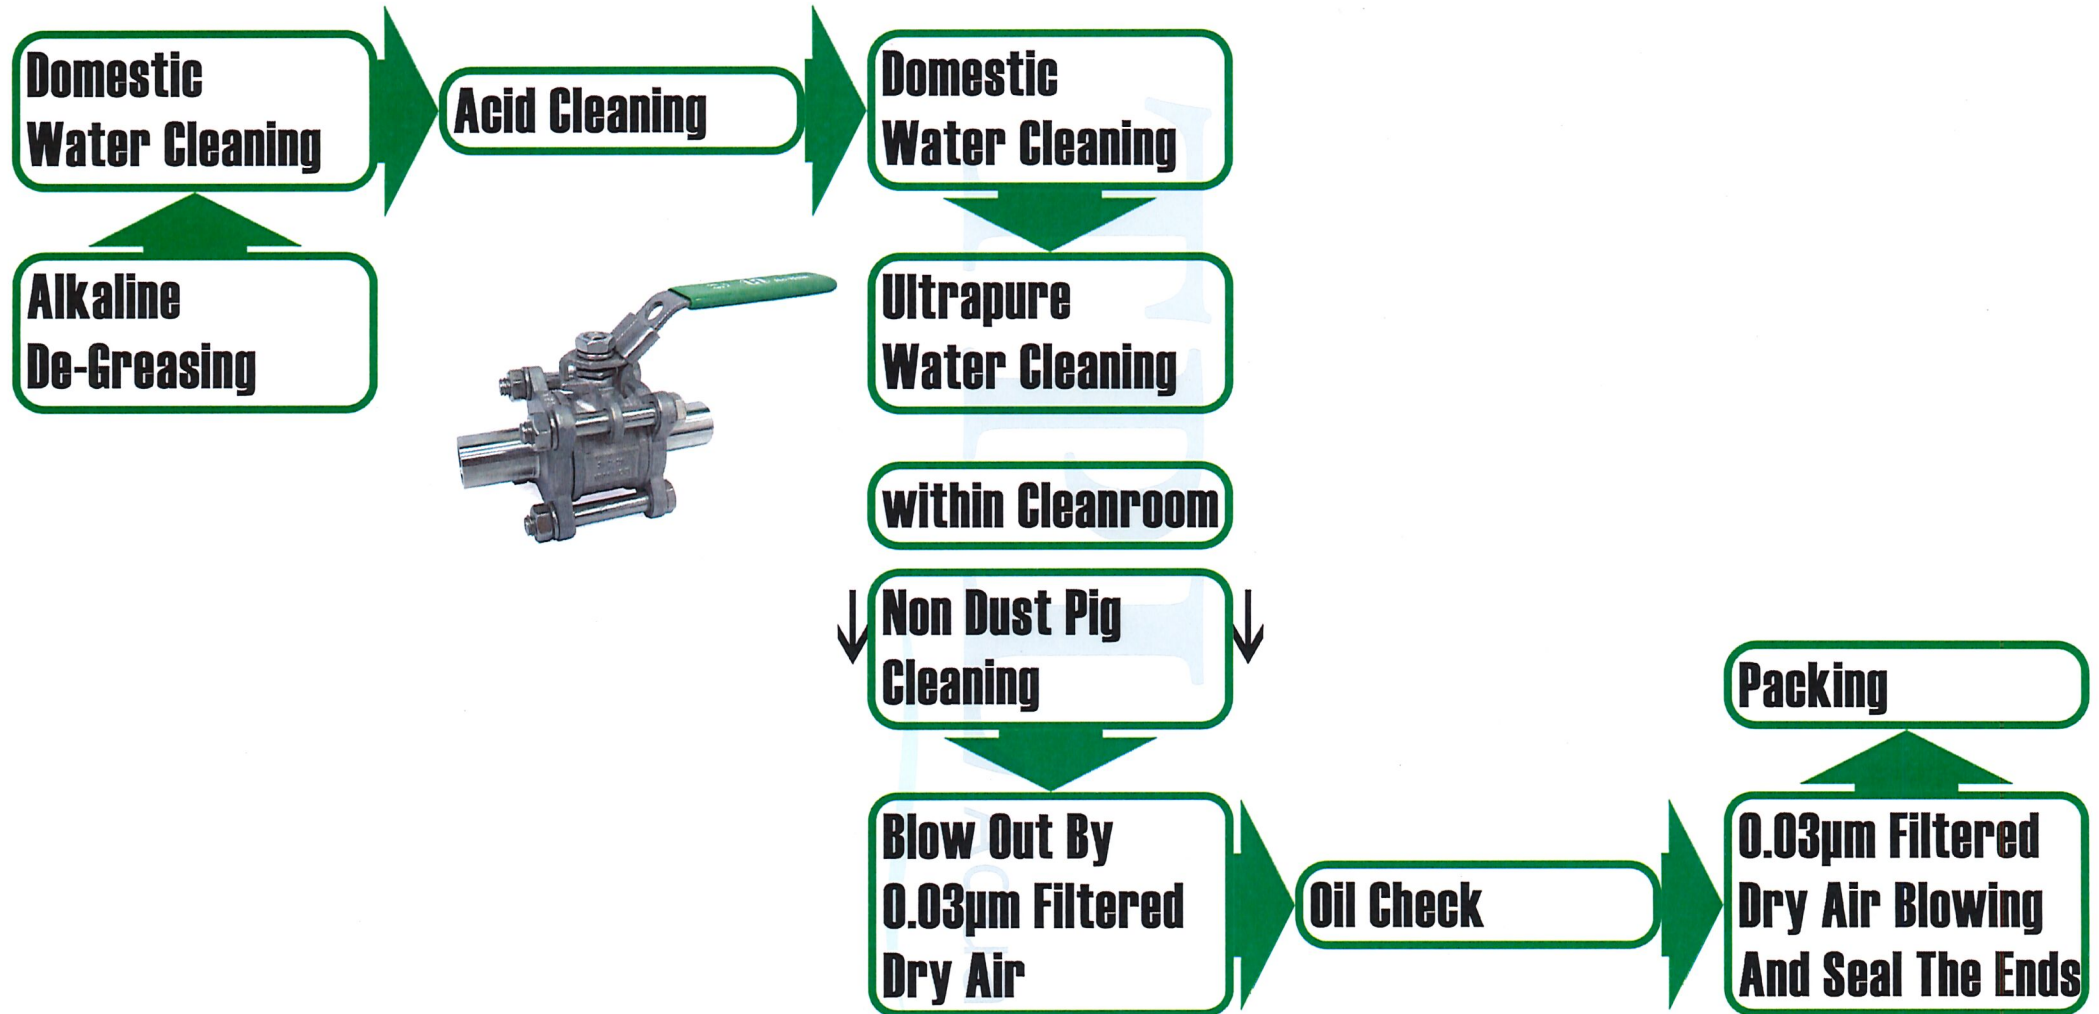
附錄一 禁油流程圖(廠商提供)
